本かわら版 第八版

日経ホームビルダーの連載第六弾! 長寿命な屋根について土屋名誉教授・屋根システム総合研究所とともに掲載されました。

ルーフィングのクギ穴から雨水浸入

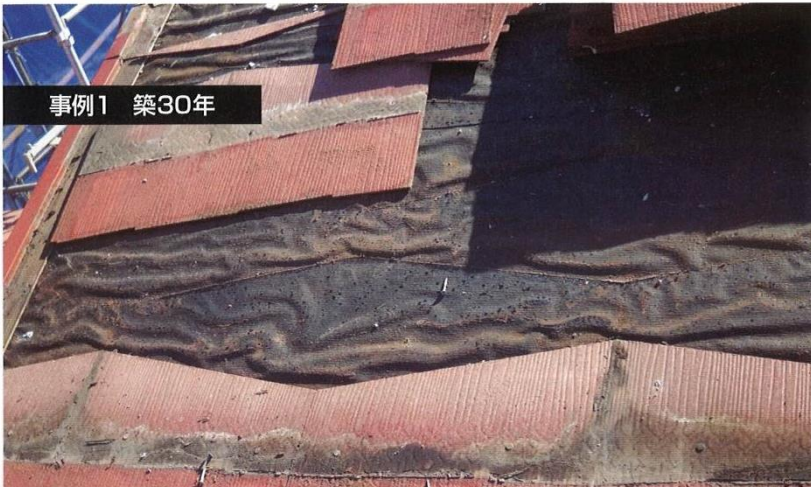
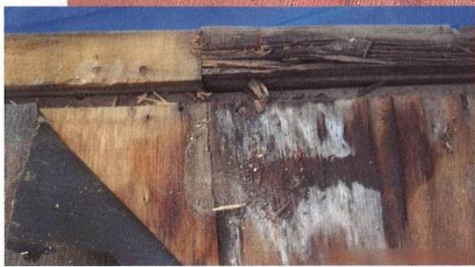
事例1 築30年

屋根材のふき替え工事をしていると、野地合板に雨水の浸入痕をしばしば見つける。下の事例1は、横浜市内に建つ築30年になる木造住宅のふき替え工事で撮影したものだ。化粧スレートが重なる部分がぬれていて、アスファルトルーフィングをめくると野地合板もぬれていた。

上は化粧スレートを剥がした様子。化粧スレートの重なり部分がぬれている。また、ケラバからの雨水がオーバーフローして化粧スレートの表面に流れていた。左はアスファルトルーフィングを剥がして野地合板を見たところ。野地合板もぬれていた (写真：屋根システム総合研究所)

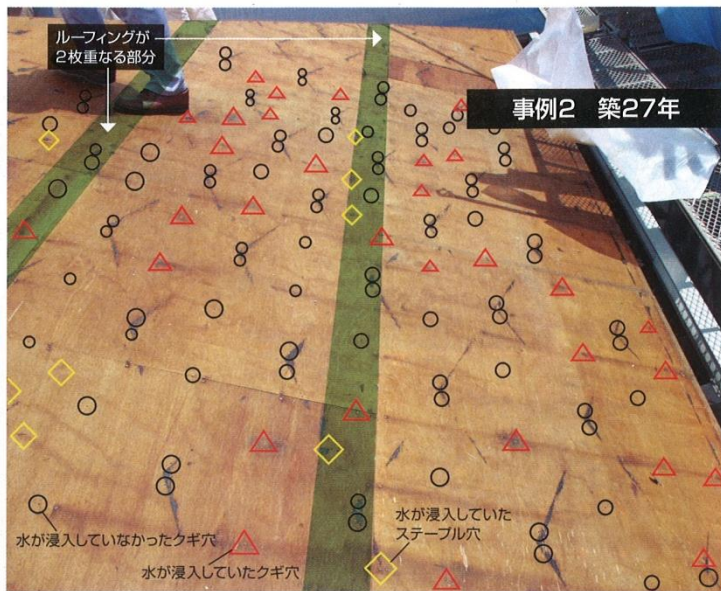
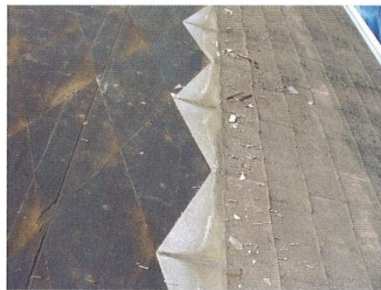
事例2 築27年

化粧スレートと下ぶき材を全て剥がした南面。下ぶき材はアスファルトルーフィング940が使われていた。ルーフィングが2枚重なる部分でもステーパール穴からの雨水浸入痕が見つかった。クギ穴からの雨水浸入率は28%。アスファルトルーフィング工業会が定める止水性試験の判定基準よりも高かった

左半分は化粧スレートを剥がして、アスファルトルーフィングが露出した状態

上の事例2は、築27年になる木造住宅の化粧スレートをふき替える際に撮影した。化粧スレートとアスファルトルーフィングを剥がし、化粧スレートを留めるクギ穴から雨水の浸入した痕が野地合板に何カ所あるかを数えた。

南面にあるクギ穴14カ所中、28%に当たる32カ所に雨水の痕が見つかった。浸入箇所の中には丸い染みが生じ、クギの引き抜き強度が半減しているものもあった。ステーパール穴からの浸入痕も見つかった。アスファルトルーフィング工業会は、下ぶき材を打ち付けたクギ穴やステーパール穴の止水性を評価する試験方法を定めている。(次ページの囲み図1参照。会員企業の改質アスファルトルーフィングは全て試験を行うが、アスファルトルーフィング940の実施は任意としている)。

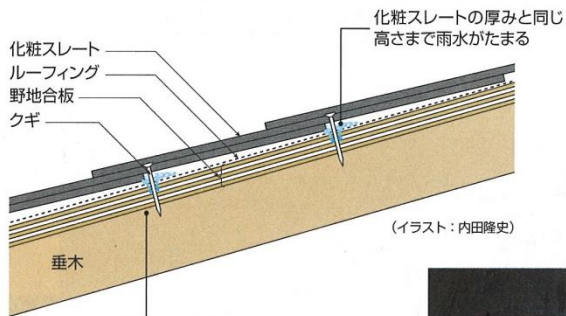
● 野地合板に雨水が浸入する仕組み

雨水が化粧スレートとルーフィングが接する部分でせき止められ、そこに打たれたクギの穴から野地合板に浸入する

化粧スレートに水を掛けると、スレートの継ぎ目からルーフィングに水が入り込む。化粧スレートは棟側をルーフィングに密着させて施工するため、そこで水をせき止め、水位5〜6mmの水たまりをつくる。その付近に化粧スレートを固定するクギを打つことから、クギ穴から水が漏れ出す(上のイラスト参照)。

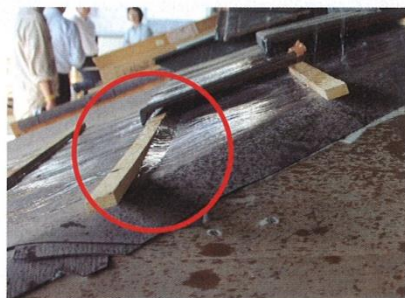
圧力箱を使った散水試験を実施したときの様子。化粧スレートを剥がした途端、化粧スレートでせき止められていた水が流れ出した

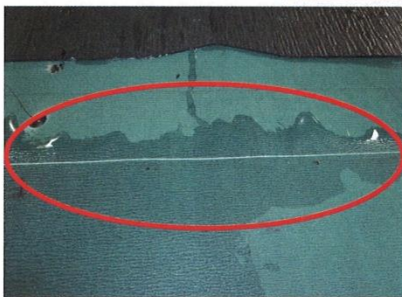
瓦ぶきの屋根模型で水を上から流したときの様子。ルーフィングに入った水が、横桟木の接する部分でせき止められる。横桟木に土ぼこりが堆積して排水穴を塞ぐこともある (写真：本誌)

瓦の場合は、瓦を留める横桟木が水をせき止め、桟木を固定するクギ穴から水が下に漏れ出す。ルーフィングに生じる不陸も、水たまりの原因だ。

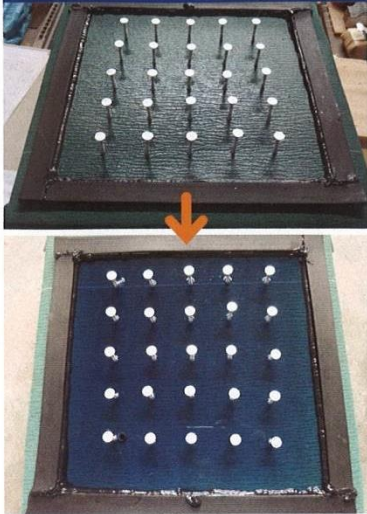
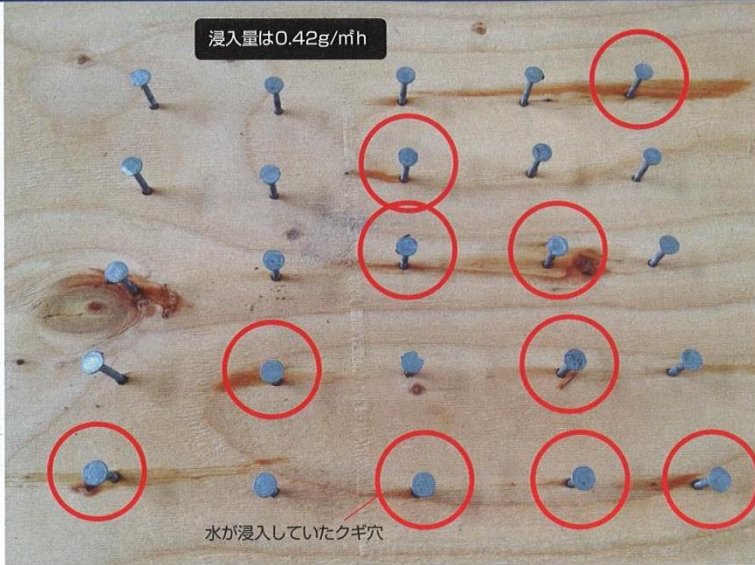
■ 実験1 クギ穴からの浸入

実験装置は底面に30cm角の構造用合板とアスファルトルーフィング940を張り、水がこぼれないよう周囲に立ち上がり設けた。上の写真はリングクギを25本打ち付けた状態、下は青インクで着色した水を張った状態。水位は5mm

浸入量は0.42g/mh

水が浸入していたクギ穴

実験開始から24時間後にアスファルトルーフィングを剥がした状態。赤丸を付けた10カ所で、青インクで着色した水の浸入痕が見つかった

実験方法は、皿状の装置に構造用合板とアスファルトルーフィング940を張り、化粧スレート専用のリングクギ(径は3.2mm)を25本打ち付ける。25本というのは、屋根面積1㎡当たり打ち付けられる標準的な本数だ。この装置に青色の水を水位5mmで張り24時間静置する。24時間後にルーフィングを剥がして水の浸入箇所を数え、装置の重さを量る。実験前より増えた分が浸入量だ。結果は25カ所中10カ所のクギ穴から浸入した。浸入率は40%、浸入量は0.42g/mhだ。アスファルトルーフィング工業会が作成した試験方法は、クギを直角に打つことを条件に、浸入率を20%未満としている。今回の実験は直角に打てなかったクギが含まれているため、浸入率が高くなったと考えられる。

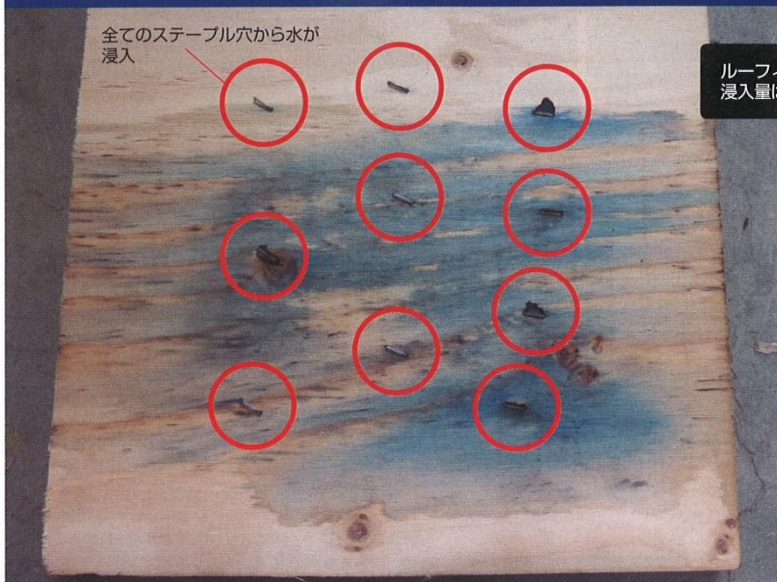
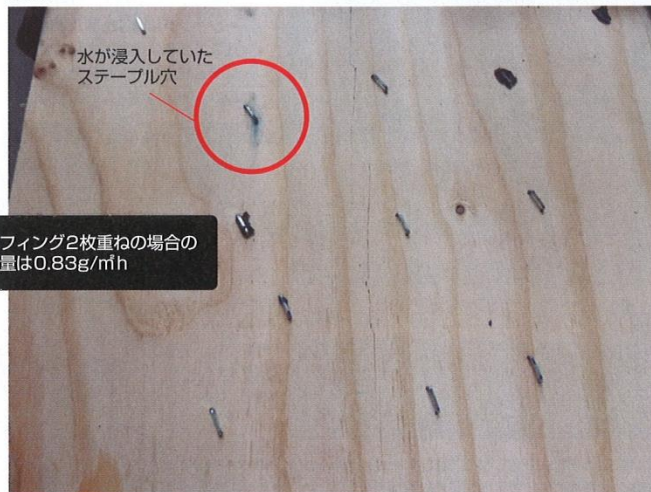
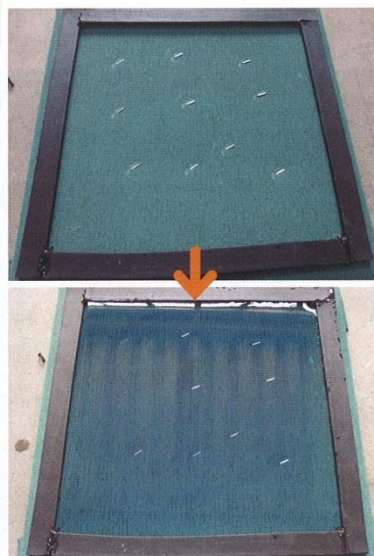
■ 実験2 ステープル穴からの浸入

1枚敷きは10カ所全てから浸入した。浸入量は1.56g/mhだ。2枚敷きは1カ所から0.83g/mh浸入した。1枚目のルーフィングから漏れた水が2枚目との間にたまっているため、浸入箇所数の割に量が多くなっていると思われる。

全てのステープル穴から水が浸入

ルーフィング1枚重ねの場合の浸水量は1.56g/mh

実験開始から24時間後に1枚敷きのアスファルトルーフィングを剥がした下地の表面。青色の水が全体に広がっていた。10カ所全てのステープル穴から浸入していた。浸入箇所が多くなったのは、ステープルが真っすぐに打ち付けられていなかったためだと思う。勾配のある屋根で真っ直ぐ打ち付けるのは難しい作業だ

実験開始から24時間後に2枚敷きのアスファルトルーフィングを剥がした下地の表面。水が浸入したのは1カ所だけだった。1枚目から漏れた水が2枚目との間にたまっている状態だと考えられる

水が浸入していたステープル穴

ルーフィング2枚重ねの場合の浸水量は0.83g/mh

上は2枚敷きのアスファルトルーフィング940にステープルを10カ所留め付けた試験体。下は水位5mmで青色の水を張った状態

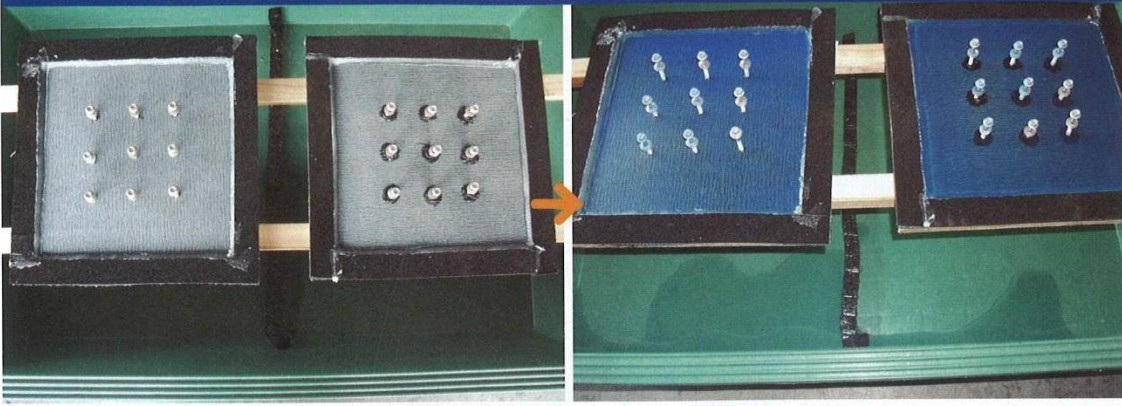
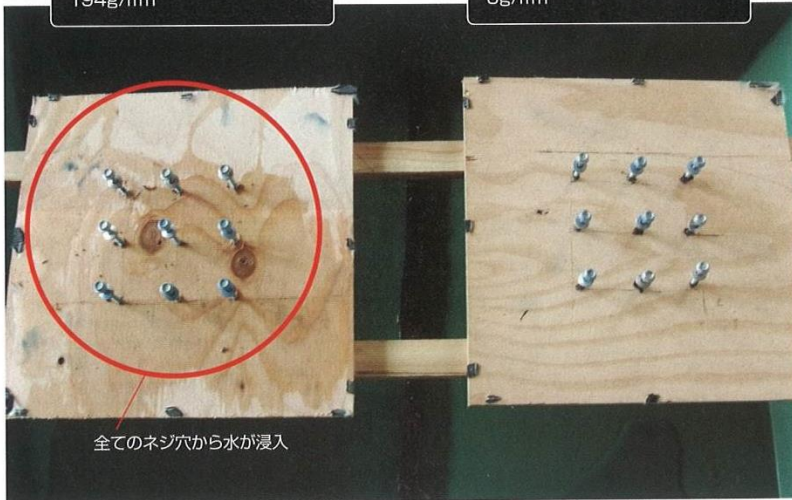
■ 実験3 太陽光発電パネルを留めるネジ穴からの浸入

そこで、コーキングを施工しないネジと、専用ノズルを使ってコーキングを丁寧に施工したネジの2通りで実験した。下葺き材はネジ穴止水性が高い改質アスファルトルーフィングを使った。コーキングを施工しないネジは、試験開始から30分足らずで水がなくなった。浸入量は19.4g/mhだ。コーキングを丁寧に施工したネジからの浸入はゼロだ。コーキングの1割に施工不良がある場合の

実験3は改質アスファルトルーフィングにネジを9本留めて、ネジ穴にコーキングを施さない場合と施す場合を比較した。左の写真は青色の水を張る前、右の写真は水を張った約30分後の状態。ネジ穴にコーキングを施さなかった試験体（写真の左側）は、ネジ穴から水が漏れて30分足らずで水がなくなった

コーキングなしの場合の浸入量は
194g/m²h

コーキングありの場合の浸入量は
0g/m²h

全てのネジ穴から水が浸入

実験開始から5時間後に改質アスファルトルーフィングを剥がした状態。ネジ穴にコーキングを施さなかった左側の試験体は、一面に浸入痕が広がっていた。ネジ穴にコーキングを施した右側の試験体には、浸入痕が見られなかった

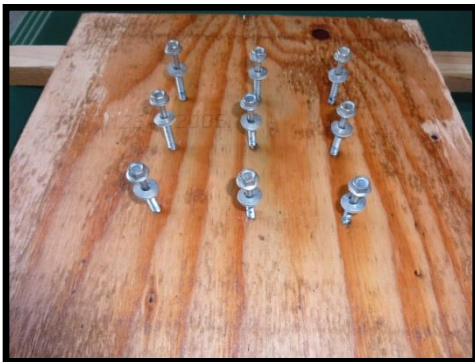
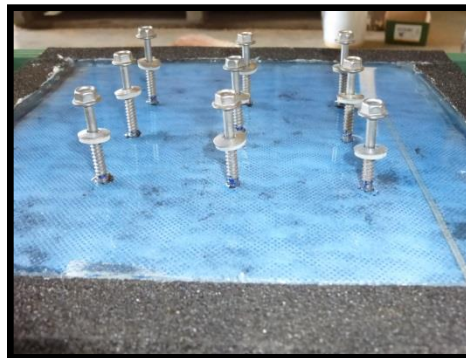
写真1

粘着層付改質アスファルトルーフィングでの試験。
 全部のネジから漏水した。確実にコーキングを行う必要がある。

ネジの下穴に専用ノズルを使ってコーキングを施している様子。屋根材の表面からルーフィングに開けた下穴までコーキングが注入できるように工夫されている。屋根システム総合研究所が開発したもので、市販のコーキングガンに装着できる
