不具合事例④屋根断熱での結露事例

屋根における不具合事例について、具体的な写真をもとに報告します。

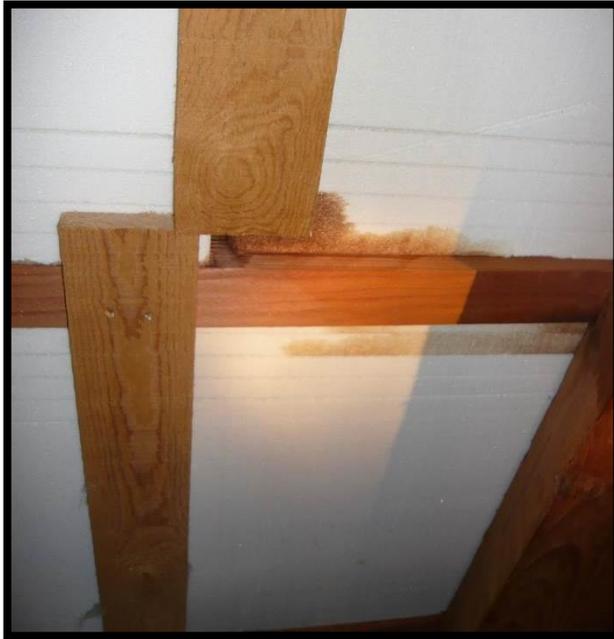
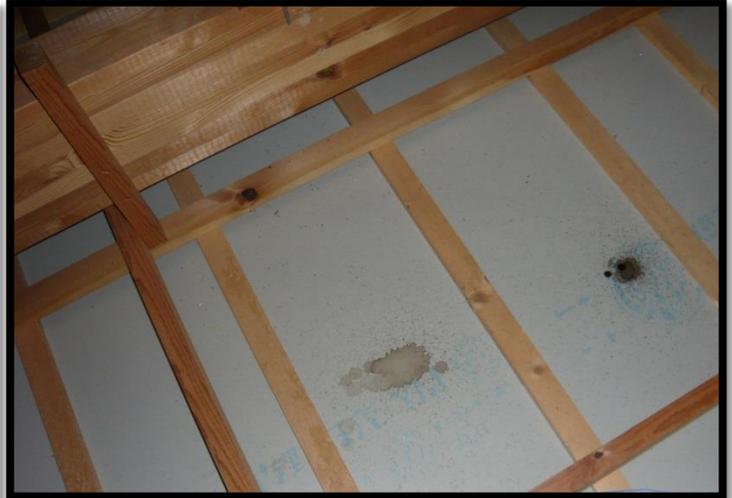
上の写真2つは屋根断熱の現場です。染みは結露水によるものです。左側は屋根面に発砲系の断熱材を施工してあります。右側はその下の天井の石膏ボードです。小屋裏がある屋根断熱の仕様です。また、この物件では、軒天から小屋裏へ換気が行われていました。

結露の原因は①防湿層の不備

②屋根断熱の通気層の不備

③通気層の入口、出口の不備が考えられます。

また、壁の断熱と屋根の断熱が繋がっていないため、冬季、寒くなってしまう仕様になってしまいます。

断熱・防湿・換気・通気を仕様ごとに確実にを行うことが屋根においても重要です。

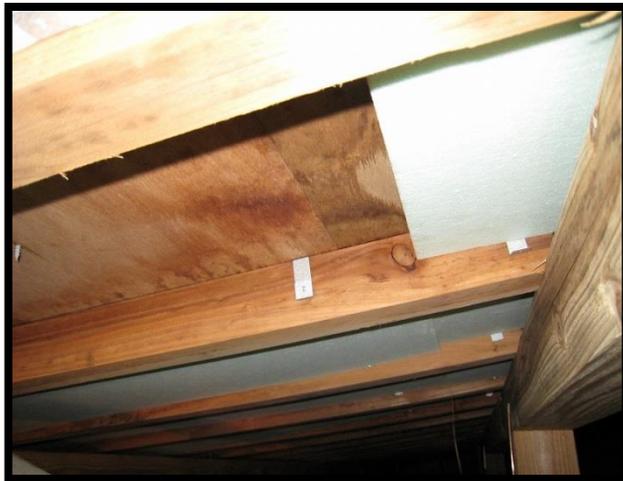
このような天井のある屋根断熱において、同様な結露事例を他にも見たことがあります(左の写真)。また、1軒の家で、天井断熱と屋根断熱が併用されている住宅での結露事例もよく聞きます。左下は天井断熱で結露は発生していません。しかし、右下は屋根断熱で、結露により染みが発生しました。断熱材を剥がして野地板を確認した所です。野地板に結露による染みが発生していました。
