余 レポート No.29

株式会社 神清

実態調査事例⑤化粧スレート屋根の雨水浸入について

27年前の化粧スレート屋根について、具体的な写真をもとに報告します。

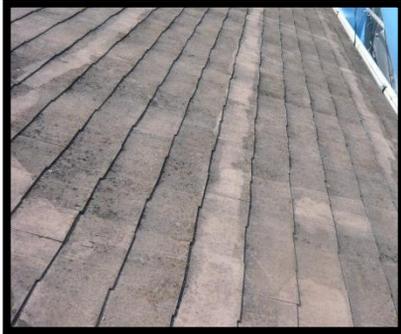
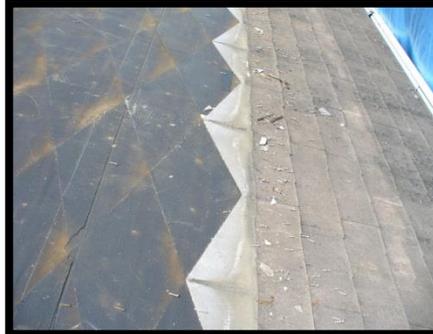
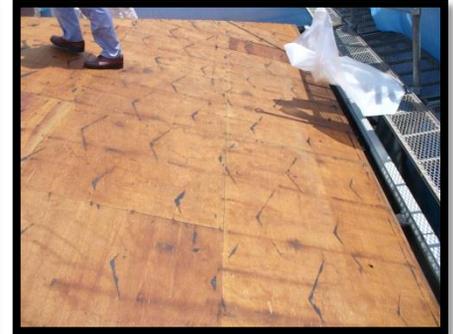
↑上写真は、築27年(東京)化粧スレート屋根を葺替えた現場写真です。化粧スレートの表面は、元々の色が分からないぐらい褪色しています。(左)スレートを剥がしてみると下葺材(アスファルトルーフィング940)はしっかりした状態のように見えます。(中)下葺材も剥がしてみると野地合板でした。(右)野地合板に水の染み跡がみられましたので、詳しく観察しました。

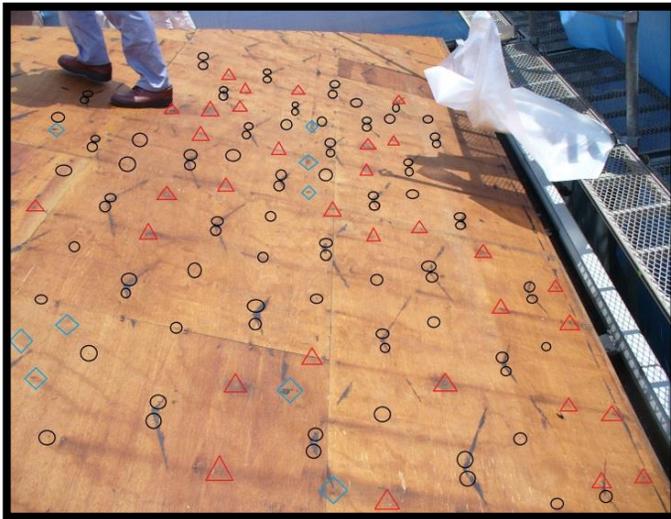
←左写真において、○は化粧スレートの釘穴・漏水跡なしです。△は化粧スレートの釘穴・漏水跡ありです。◇は下葺材留め付けのステーブル穴・漏水跡ありです。(南面野地合板)

①釘穴114ヶ所中、漏水跡ありは32ヶ所でした。28%と高い確率で漏水していました。

②釘穴とは別の箇所に、黒い水垂れ跡が見られます。これは、野地合板を垂木に留めている釘頭で発生した結露水の流れた跡と考えられます。つまり、野地合板とアスファルトルーフィング940という密着しているような狭い空間において、発生した結露水です。ほぼ全部の釘頭で発生しています。

③ステーブル穴・漏水箇所は、ちょうどルーフィングの重ね部分に固まって見られます。ルーフィングの2重部分にタッカーを留めるから大丈夫とは言えません。

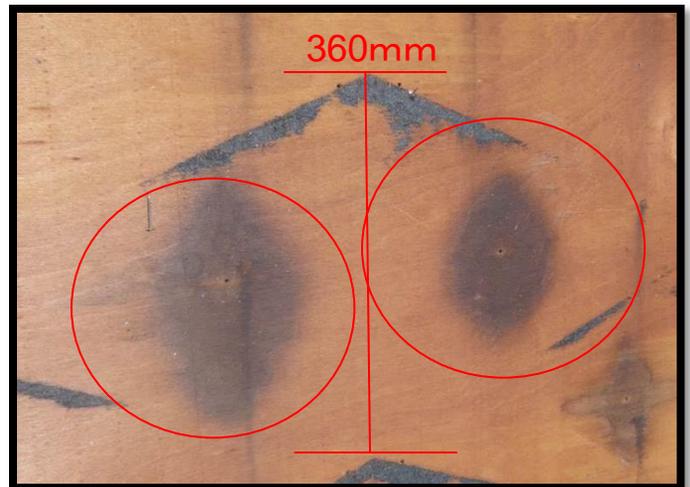
→右写真は典型的な釘穴・漏水跡です。

- ①漏水跡は写真からみると15~20cmとなります。
- ②漏水跡は黒っぽく変色しています。
- ③漏水跡が釘穴を中心として円心状となっています。(屋根勾配の関係で軒先側に拡がる、もしくは合板の板目状に拡がるのが想像しやすいのですが)

この現場は、屋根形状が寄棟でした。換気棟が設置されていましたが、北面の野地合板が劣化していました。(フカフカの状態でした。)

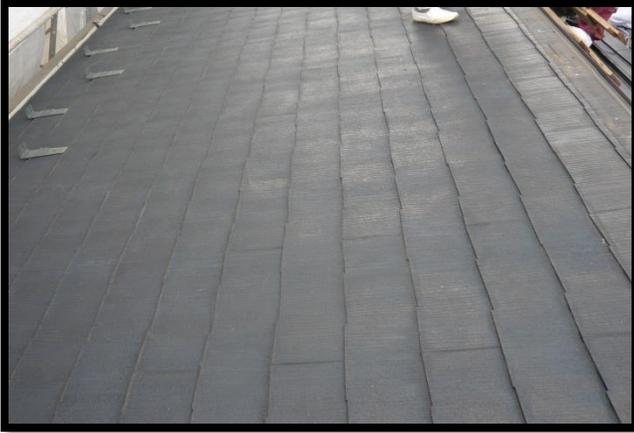
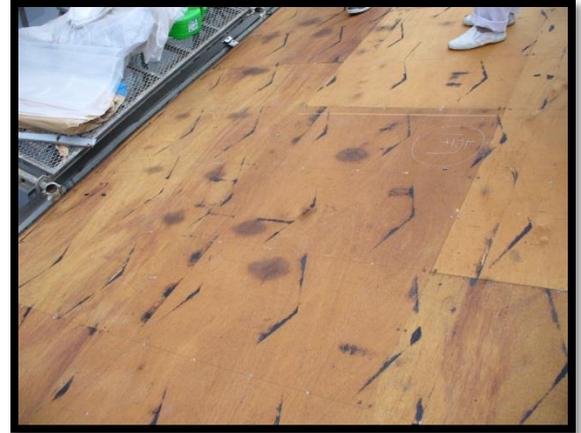
同様にう1件調査しました。下は同じ築27年(東京・別の区)化粧スレート屋根を葺替えた現場写真です。化粧スレートの表面は、再塗装されていました。(左) スレート、下葺材を剥がしてみると野地合板でした。(右) 野地合板に水の染み跡がみられましたので、同様に観察しました。

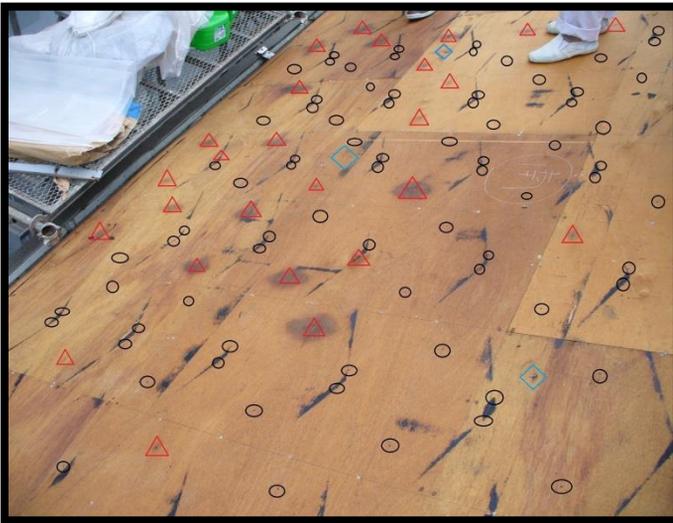
←左写真において、○は化粧スレートの釘穴・漏水跡なしです。△は化粧スレートの釘穴・漏水跡ありです。◇は下葺材留め付けのステープル穴・漏水跡ありです。(南面野地合板)

①釘穴99ヶ所中、漏水跡ありは24ヶ所でした。

24%と高い確率で漏水していました。

②ステープル穴・漏水箇所はちょうどルーフィングの重ね部分に固まって見られます。ルーフィングの2重部分にタッカーを留めるから大丈夫とは言えません。

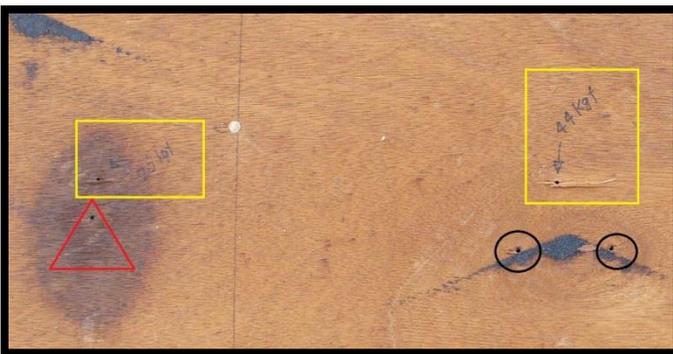
←左写真は、黄色枠の2ヶ所においてスレート留め付け釘引き抜き強度を測定しました。

①右側の健全な合板部分は44kgfでした。

②左側は釘穴漏水跡で黒く変色した合板部分で測定した所、26kgfでした。(約40%低下していました。)

2階屋根全体では劣化は見られませんでした。釘穴漏水部分は局部的に釘保持力の低下が見られました。

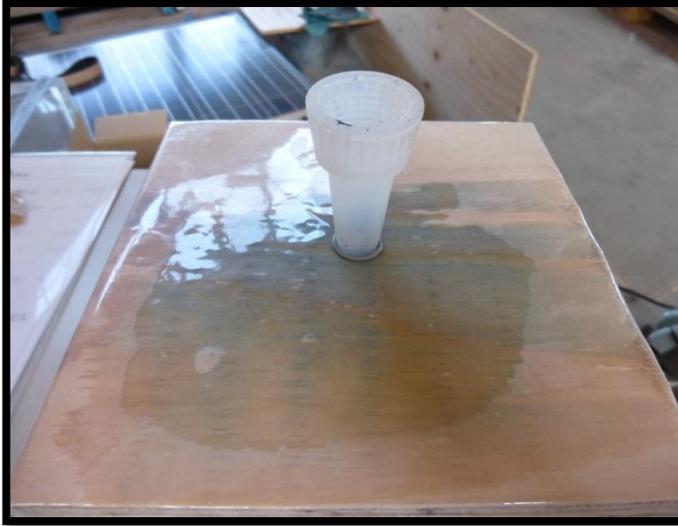
←左写真において、化粧スレート釘穴からどのぐらいの漏水量があった場合に15cm程度拡がるのかを調べたものです。

- ①構造用合板12mmを15cm角にカットしました。
 - ②その表面・側面をPEシート(下葦材の代用品)で包みました。
 - ③合板の中央に化粧スレート釘を留め付けました。釘先端が裏面から5mm出る状態としました。
 - ④釘穴から10mm離れた部分でシールして水筒を立てました。
 - ⑤着色した水を4g水筒に注入しました。
- 結果、4gで釘穴を中心に15cm程度拡がる事が確認できました。

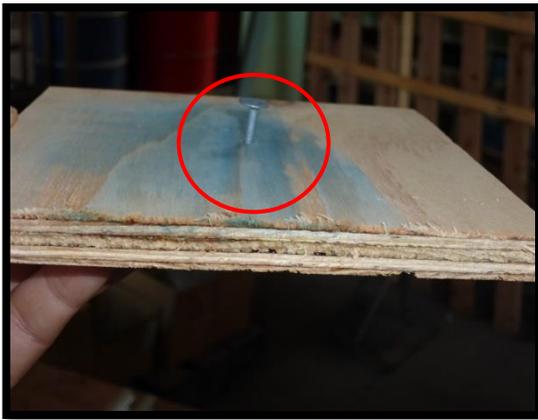
↑左上写真は、1日経過した後、PEシートを剥がした状態です。青色になっている部分が水が拡がった跡です。

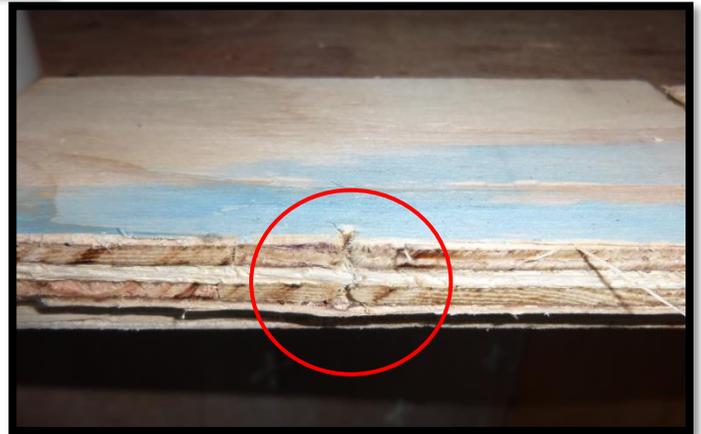
右上写真は、その釘穴部分を中心に合板をカットした状態です。この1回の試験においては釘穴に沿って合板内への浸水は見られませんでした。水は合板表面を拡がっている状態でした。

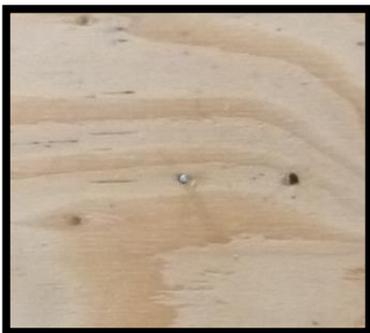
←左写真は、同様にPEシートで合板を覆い、1週間に1回、6gを合板に注水し、10週間(1・2月)経過後の合板表面です。(合板含水率は25%を超える高含水率が続いていました。)合板表面は小さな黒い斑点が発生しましたが、現場写真のような黒い染みとは程遠い状態でした。

現場では、雨水浸入の頻度や1回の浸水量が、さらに多かったと思われる。
