実態調査事例⑦建物診断(ITDI)について

◆雨漏り！劣化！赤外線サーモ！屋根！愛知県◆

建物診断(ITDI)における調査事例をご紹介します。

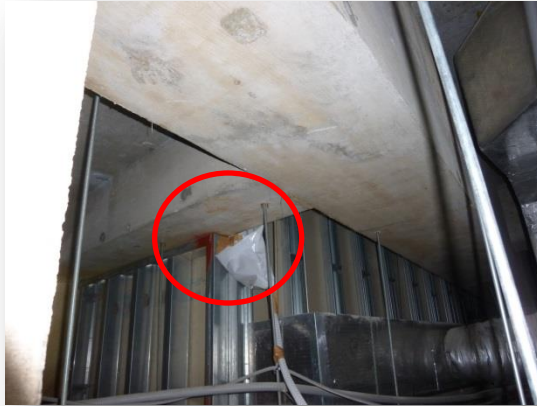
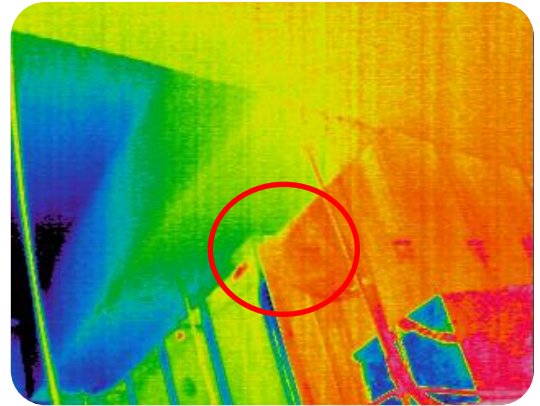
①漏水箇所の赤外線サーモグラフィー撮影

漏水による温度異常分布は見られません。

①の時点では、温度異常分布は見られませんでした。

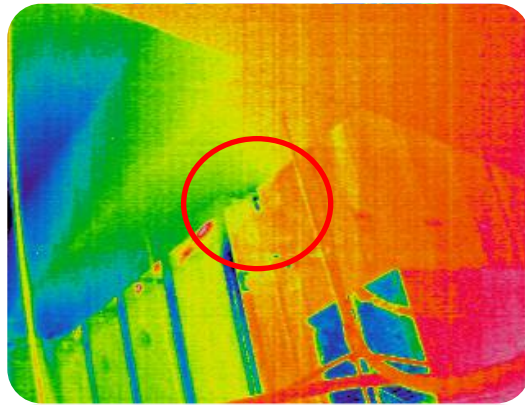
④漏水箇所を再度、赤外線サーモグラフィー撮影

○の部分が漏水箇所です。

④で再度、撮影して、解析してみると○内で青色になっている部分を確認できました。想定箇所へ撒水することにより、漏水箇所にはっきりと漏水したことが確認できました。

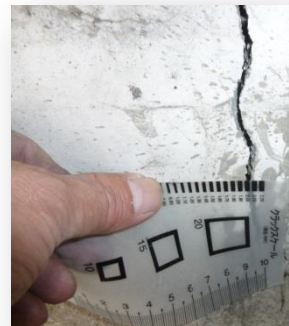
今回の不具合箇所は、この写真のように大きなクラックからの漏水でした。

⑤想定箇所が漏水の原因であることがわかりましたので、ピンポイントで不具合箇所を指摘し、お施主さまにとっても最短の時間と労力で修繕につなげることができました。
