実態調査事例⑧建物診断(ITDI)について

◆雨漏り！劣化！赤外線サーモ！屋根！愛知県◆

建物診断(ITDI)における調査事例をご紹介します。  
木造建物・屋根からの経年劣化(築12年)による漏水事例です。

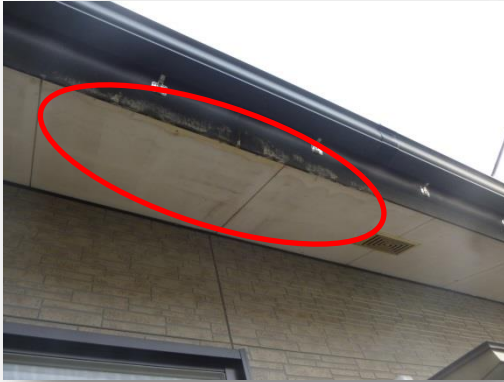
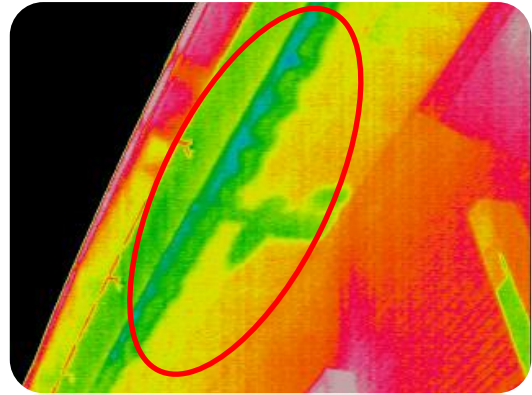
①軒天に一部染みが発生しました。(築12年経過後)

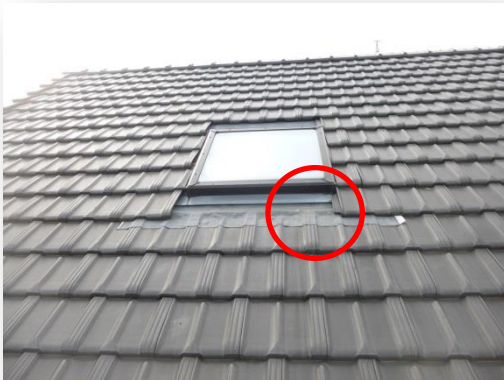
②漏水箇所を特定するために、屋根を確認しました。

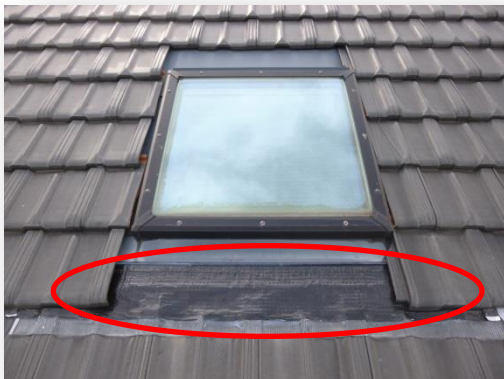
トップライト下に取り付けてある鉛カバー  
に亀裂が発生していました。漏水箇所を  
特定できました。

トップライト下の鉛カバーを撤去して、  
雨仕舞を考慮しながら、粘着層付アルミ  
ニウムシートを施工しました。弊社で工事  
も行い、ピンポイントで修繕することによ  
り、安価となりました。(瓦もそのまま)
