実態調査事例⑨20年前の金属屋根について

20年前の金属屋根について、具体的な写真をもとに報告します。

余レポート No.34

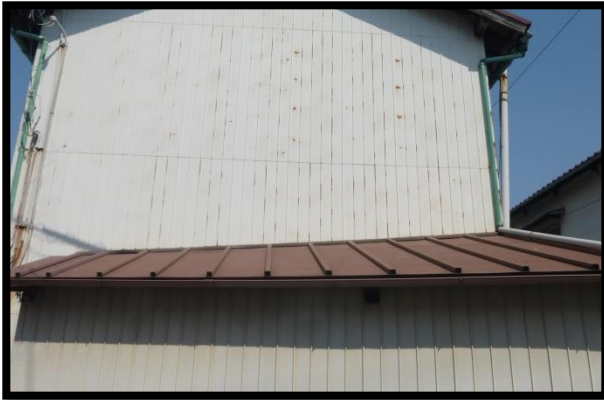
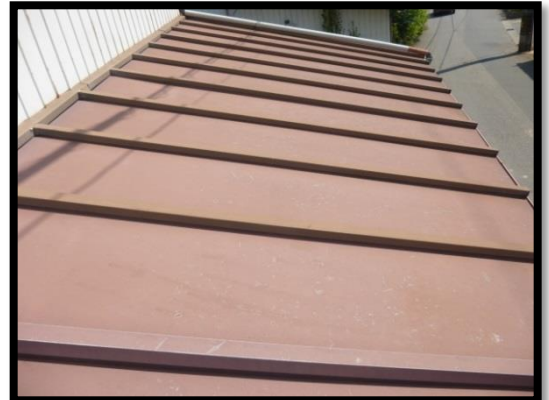
↑上写真は、20年前に設置された金属屋根(心木あり瓦棒葺)(下屋・西面)です。場所は愛知県です。一見した感じでは、とくに問題ないように見えます。建物を解体するとのことで、金属屋根がどのようなになっているか調べました。

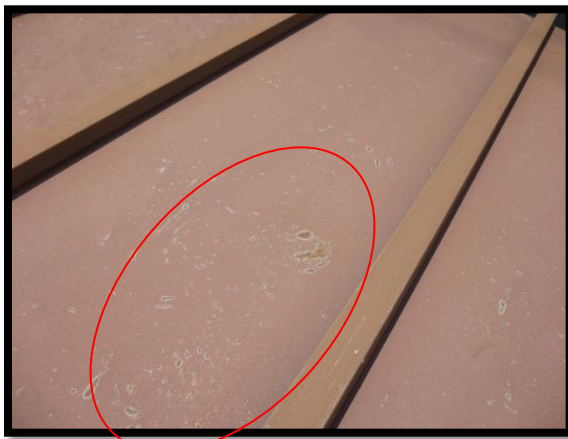
←左写真のように、よく見ると表面は塗装が剥がれ、所々、錆びが発生しています。屋根に上った感じでは、野地はしっかりしていました。

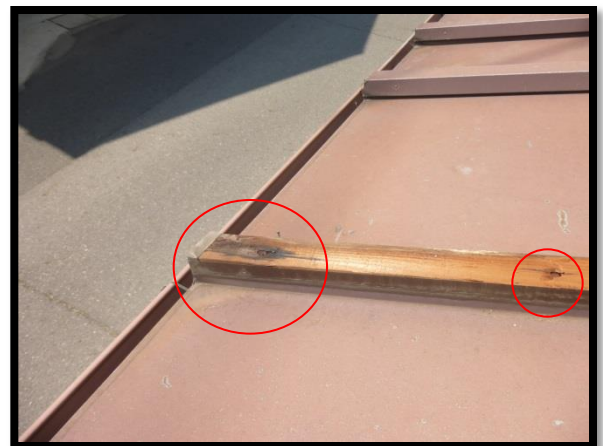
→右写真は軒先です。心木のキャップを剥がした所です。心木を留め付けしている釘の部分が、黒く変色していました。この部分では、とくに軒先側がひどく変色していました。

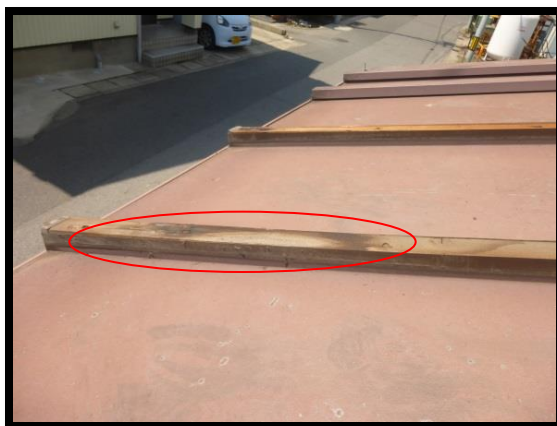
←左写真は心木に雨水浸入の染みが見られました。軒先部には染みが無いため、キャップと溝板の間から吸い上がっていることがわかります。

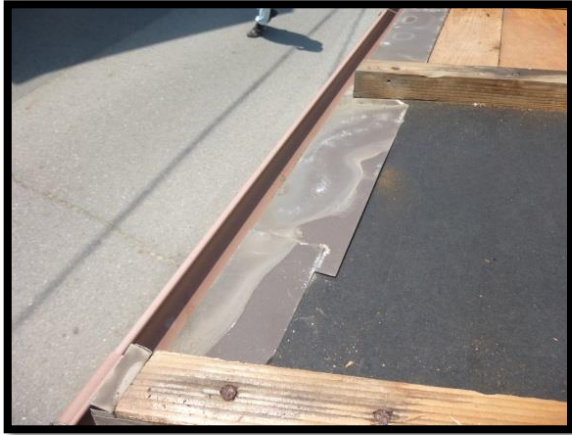
→右写真は溝板を剥がした所です。軒先水切りの端部から白錆と赤錆が発生していました。溝板の裏面もエッジと接触していた部分に沿って、赤錆が見られました。

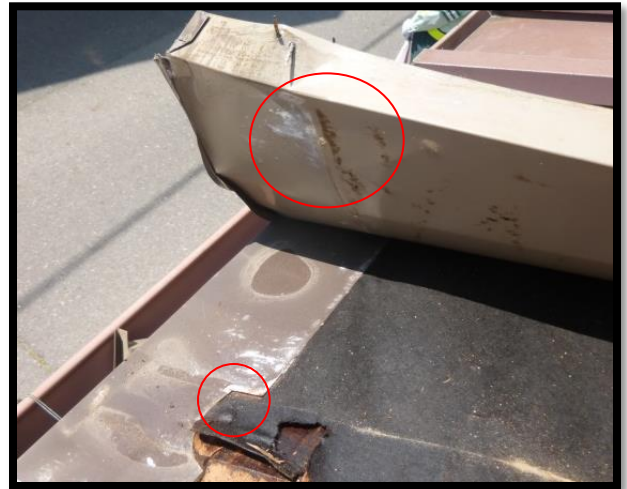
←左写真は心木を留め付けている釘です。釘頭が錆びています。また、その釘廻りの心木だけに染みが発生しています。つまり、この釘を錆させた水分源は、雨水ではなく結露水であることが分かります。

金属屋根・築20年では、釘廻り部の腐食腐朽が確認できました。また、下屋・西面の倉庫屋根といった、住まいの湿気の影響が及ばない部分においても、放射冷却、釘部の熱橋などにより劣化することがわかりました。

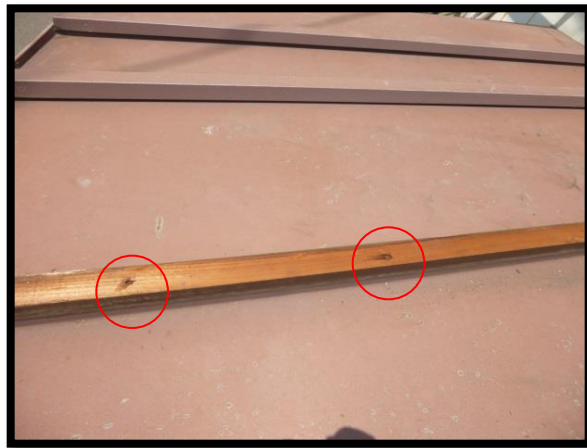
→右写真は心木を撤去した状態です。軒先部の釘はひどく錆びています。中には腐食して切れているものもありました。(釘は鉄製)
心木・野地全体としては腐朽はしていませんでした。(釘廻り部を除いて)
