余 レポート No.35

株式会社 神清

実態調査事例⑩20年前の瓦屋根について

あまり知られていない屋根の実態に迫ります。
20年前の瓦屋根について、具体的な写真をもとに報告します。

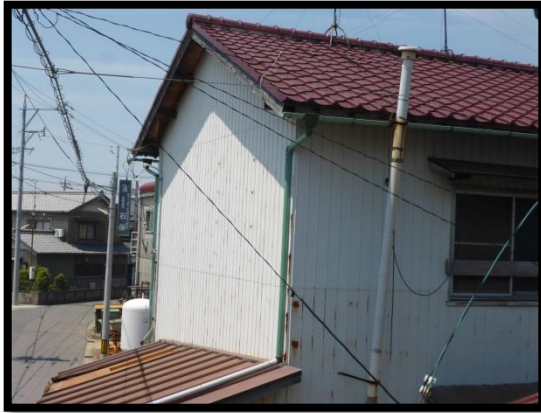
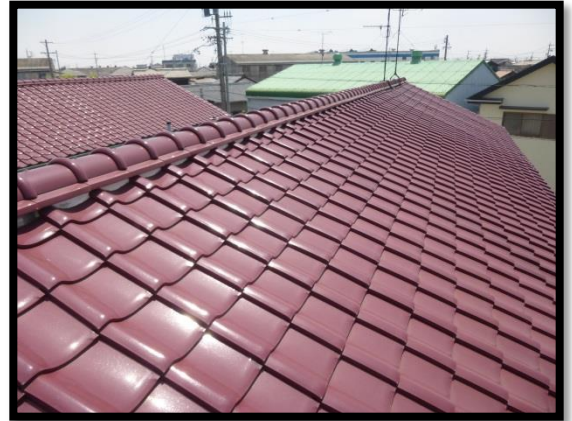
↑上写真は、築20年、粘土瓦屋根を設置した現場です。場所は愛知県です。
粘土瓦は引っ掛け葺きでJ形陶器瓦でした。建物の外壁と比べると、瓦はきれいな状態を保っています。
しかし、実際に調査すると、一部メンテナンスが必要な所もありましたので、ご報告いたします。

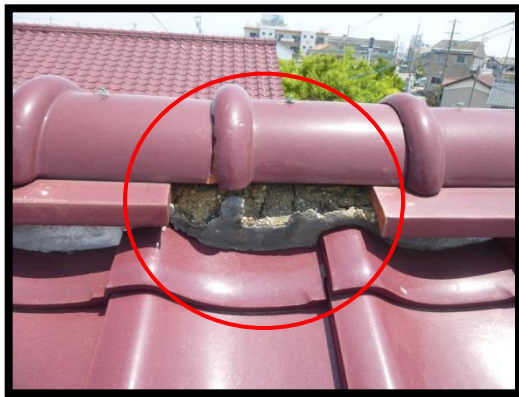
←左写真の部分では、棟部冠瓦下の、のし瓦が1カ所脱落していました。しかし、雨漏りは発生していませんでした。

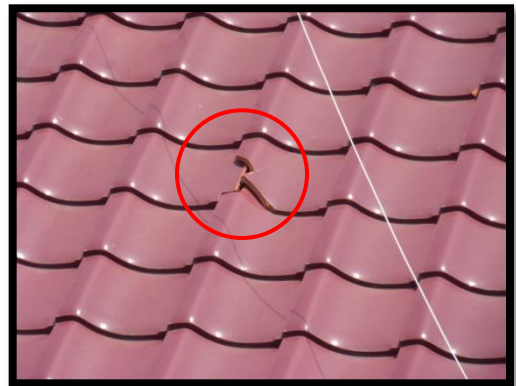
→右写真は、アンテナ下の棧瓦が踏み割れと
考えられる破損をしていたところでした。屋根に上
がる作業者が屋根専門業者でないと、このよう
な踏み割れを起こす危険が高まります。

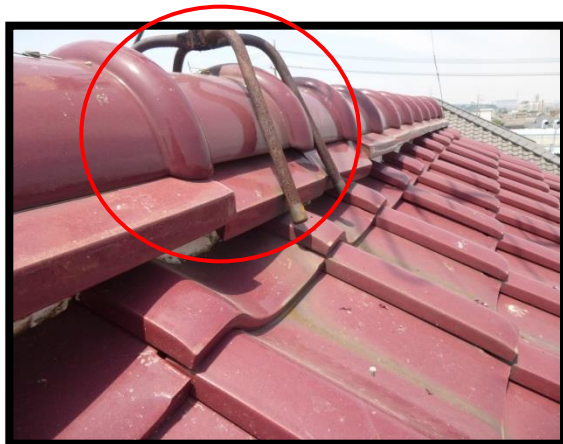
←左写真は、アンテナの土台です。
アンテナの土台幅と棟瓦の寸法が合っていないため、
瓦を無理やり押し下げて設置してありました。屋根や
瓦の構造を把握していない作業者が設置したよう
ですが、こういった方法は破損や雨漏りの原因になりま
すので、設置方法の検討が必要です。

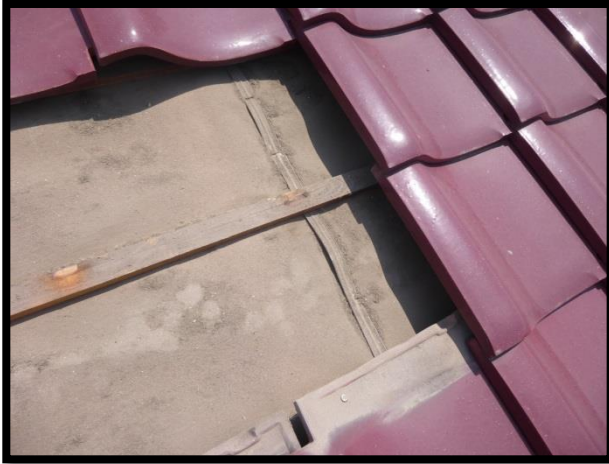
←左写真は、瓦を剥がしたときの下地です。引掛けはステンレス製スクリーナで留め付けてありました。瓦は非防災瓦でした。3列に1段、ステンレス製スクリーナで留め付けてありました。瓦は乾燥していて、健全でした。下葺き材は表面に薄くホコリが堆積していました。縦桟は、ルーフトープ(樹脂製)が施工してありました。

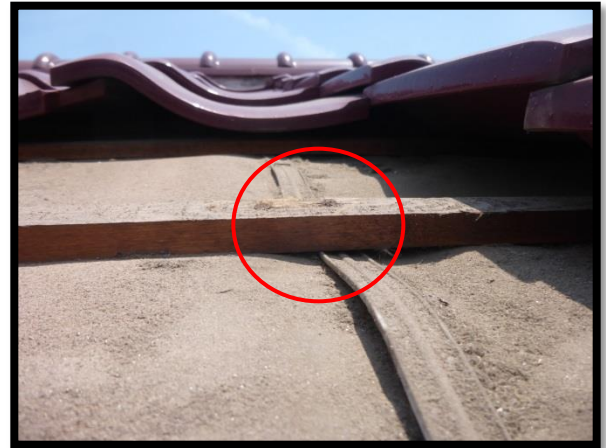
→右写真は、縦桟(ルーフトープ)部のアップです。ルーフトープ部分は隙間があり、排水可能となっています。機能健全な状態です。

瓦を留めている釘頭は錆びています。しかし、釘廻りの瓦に、水染み痕や腐朽は見られませんでした。金属屋根と違って、釘による結露は発生していません。

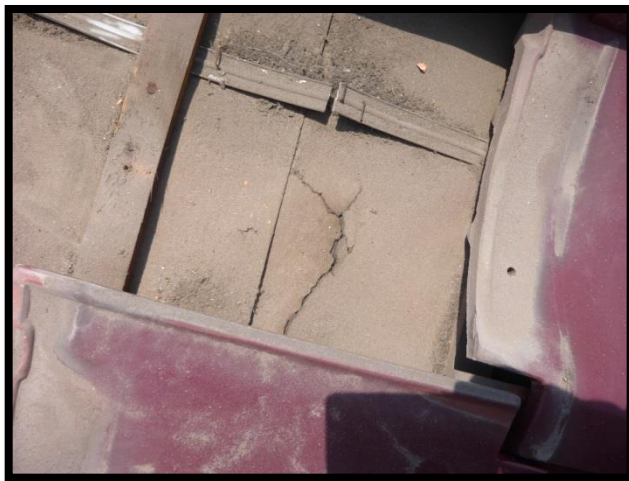
←左写真は、下葺き材の破れ部です。瓦施工時の踏み抜きと思われます。

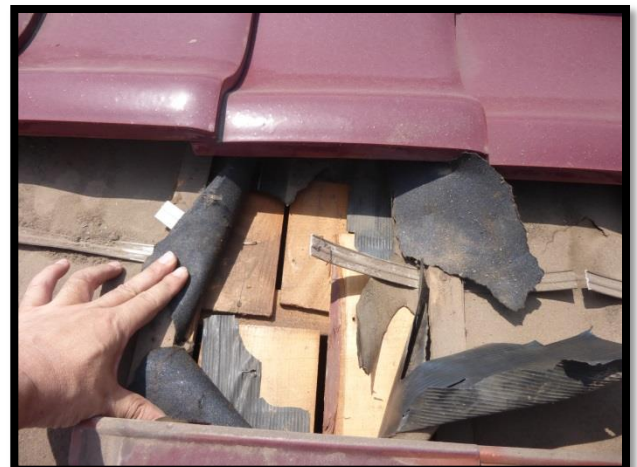
→右写真は下葺き材をめくり野地板を確認した所です。野地板は9mmのバラ板でした。下葺き材の破れは、ちょうどバラ板の隙間に関係があるように思われました。このような状態でも、雨漏りは発生していませんでした。
