実験報告⑦屋根のリフォーム・ご注意ください。

屋根材比較(瓦vs金属屋根) 実棟温熱環境比較

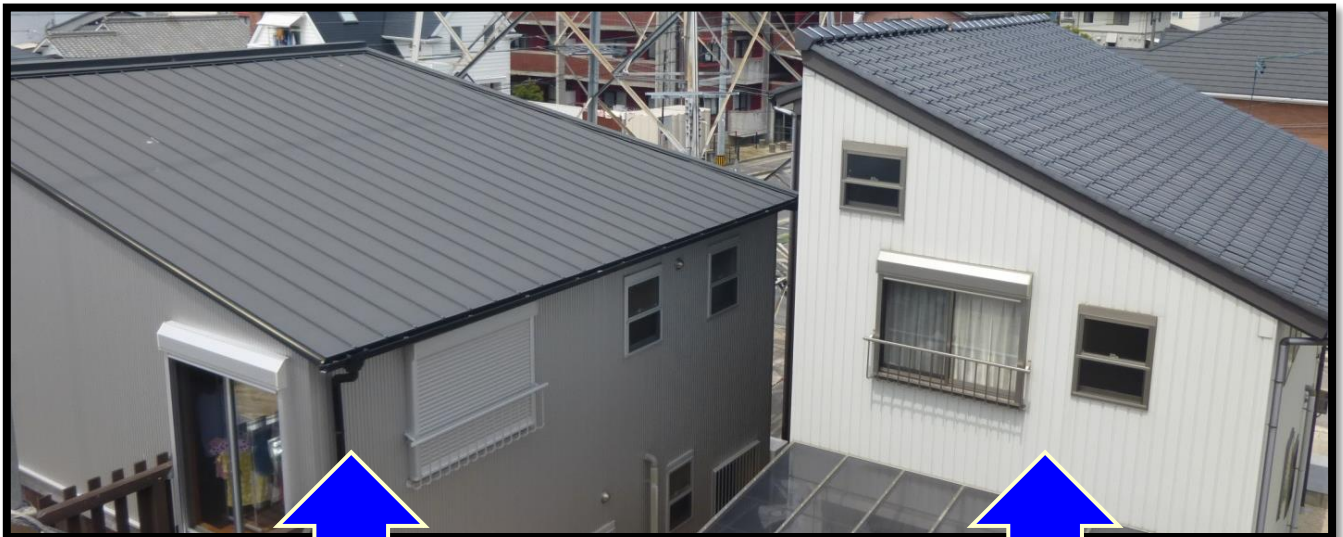
試験方法: ほぼ同じ大きさの実棟において、1F、2F、ロフトにおける温度・湿度を計測しました。

隣接している2棟を同時に測定しました。測定は、名古屋大学大学院が安城にある工務店さんの依頼を受けて行いました。1棟につき、9ヶ所の空間を測定しました。

1F, 2F, ロフトの温度・湿度を比較!

②金属屋根(ガルバリウム鋼板・立平葺)

①瓦屋根(三州瓦・J形陶器瓦)

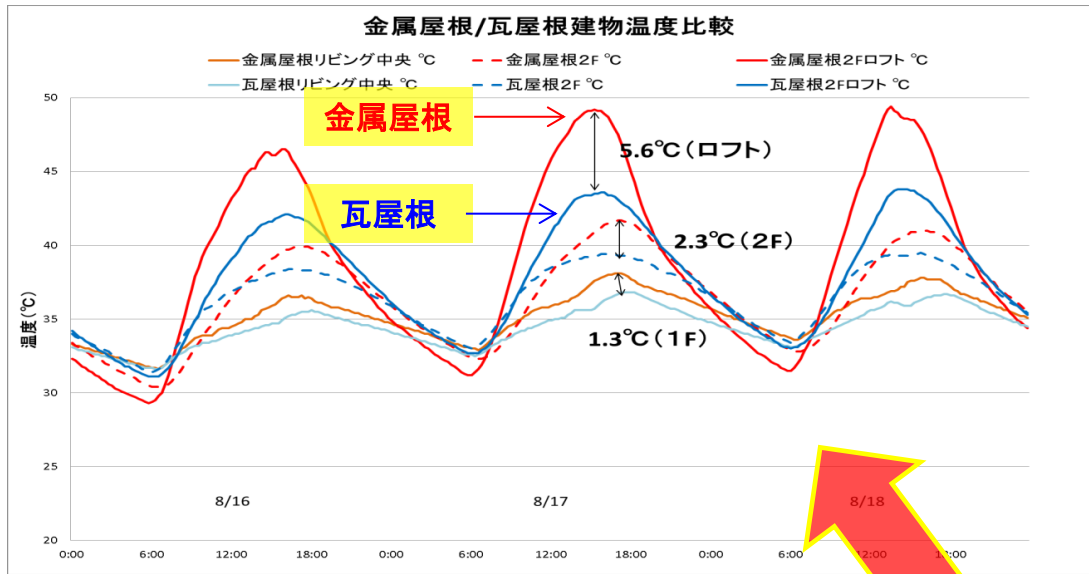
試験結果 (2010年8月16~18日)

- * 金属屋根住宅のロフトは最高温度が50°C近くに達しています。それに比べ、瓦屋根は6°C近く低下しています。(−6°C)
- * 2F部屋においても、金属屋根は40°Cを超えています。それに比べ、瓦屋根は2.3°C低下しています。(−2.3°C)

**6°Cも暑い！
金属屋根！**

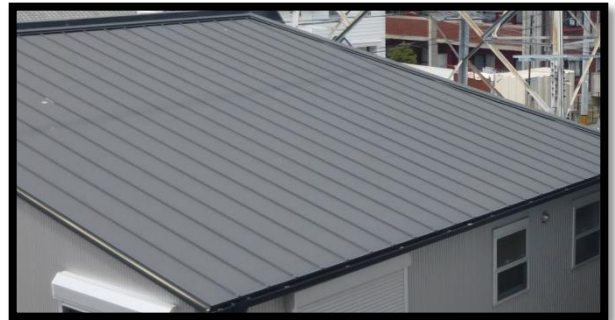
金属屋根：ロフト 6°C↑ 高温化

既存住宅において、瓦屋根から軽量化のために金属屋根(ガルバリウム鋼板)に葺替えると、温熱環境は悪化します。ロフトは6°Cも温度が高くなります。地震対策という聞こえの良いあおり広告によって、日々の住宅・快適性を損なうことはいかがなものでしょうか？
